INVENTÁRIO DO PATRIMÔNIO CULTURAL
ARQUITETÔNICO E PAISAGÍSTICO - ARROIO DOS RATOS

FICHA Nº 0028

ESPORTE CLUBE GUARANI

NÚCLEO SANTA BÁRBARA

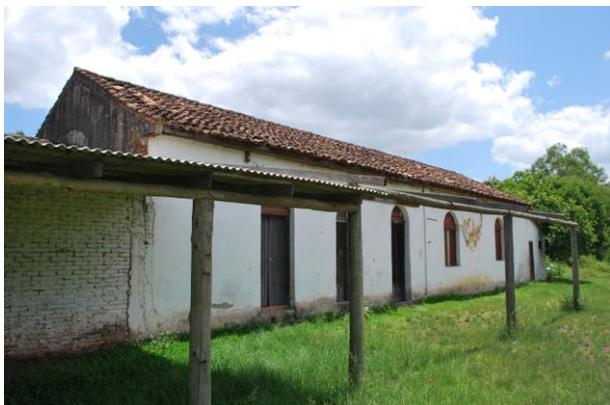
Vista lateral com os anexos e telheiros construídos posteriormente.

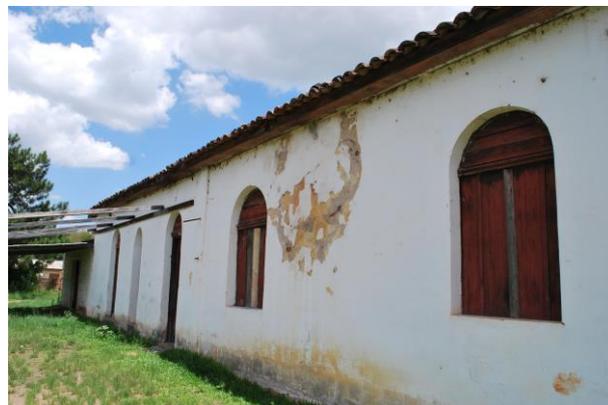
Vista da fachada norte, com destaque às janelas de arcos plenos e o beiral.

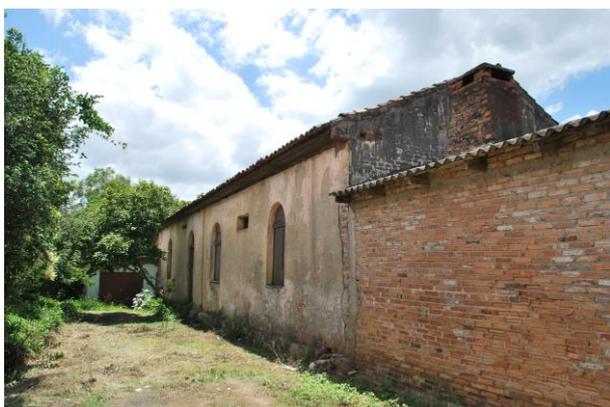
Vista da fachada dos fundos e anexo recente de alvenaria.

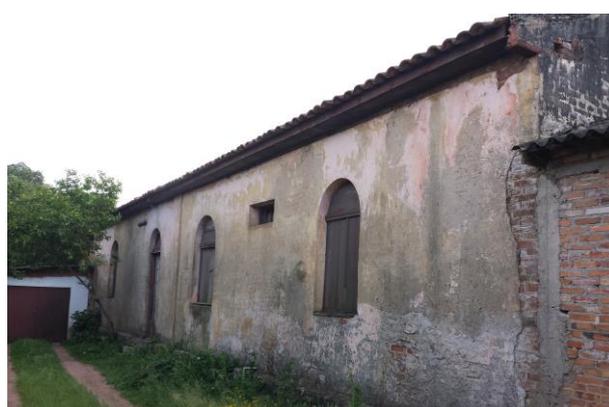
Fachada dos fundos com destaque às aberturas de arco pleno.

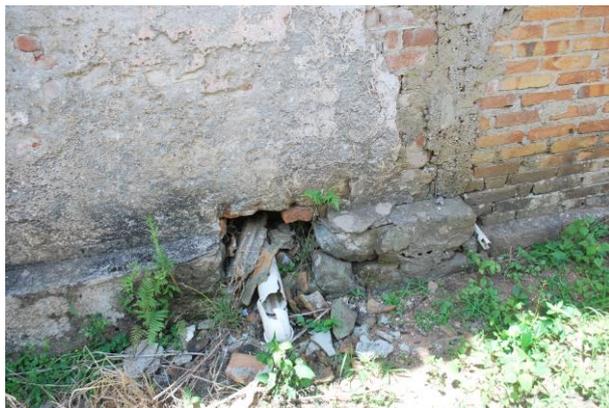
Detalhe da estrutura de fundações.

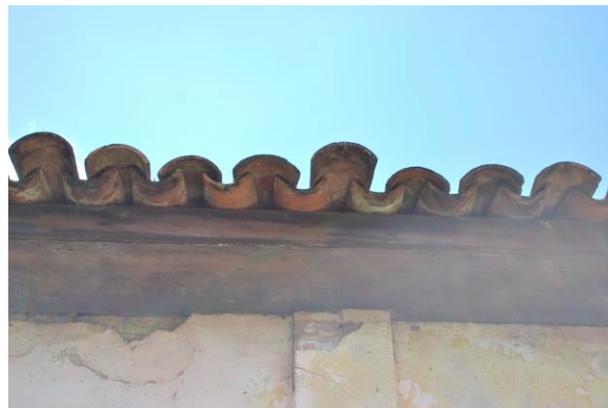
Beiral de capa-e-canal. Forro de madeira. Pilastra de alvenaria.

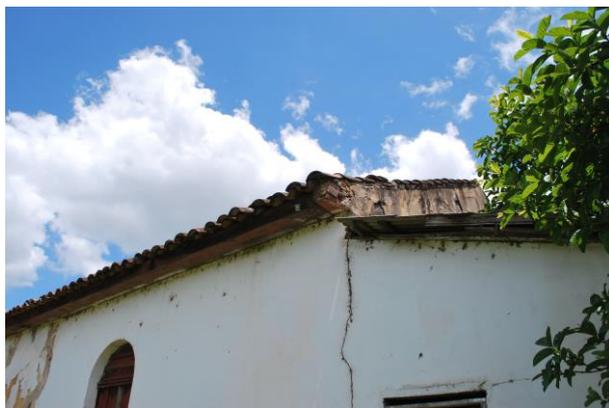
Vista lateral. Oitão.

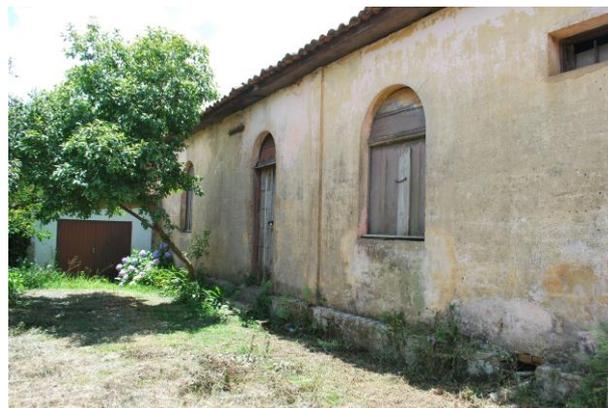
Vista da fachada dos fundos.

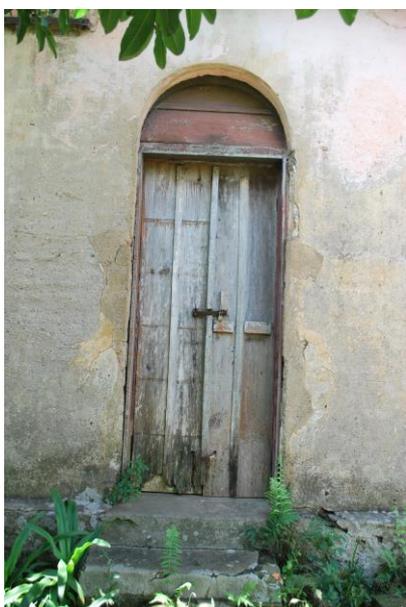
Porta de acesso – fundos.

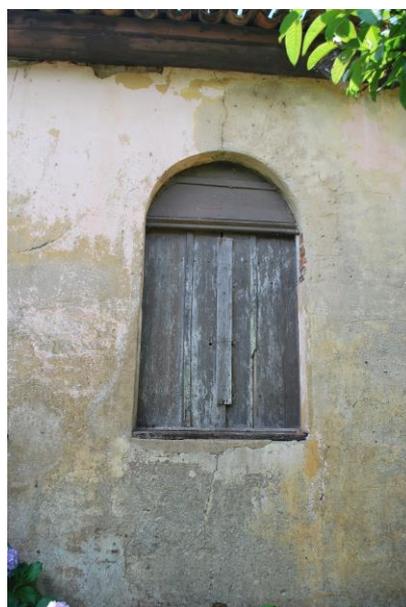
Janela – Fundos.

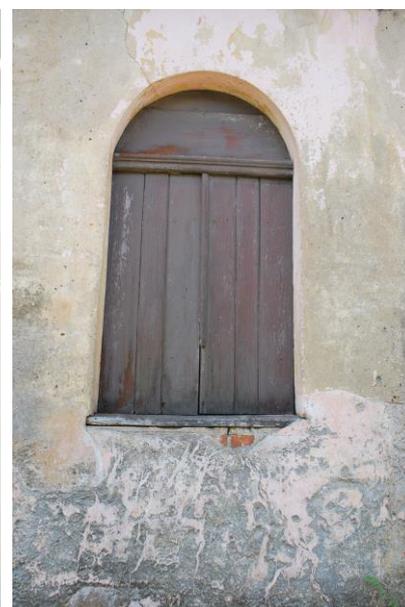
Janela – Fundos.

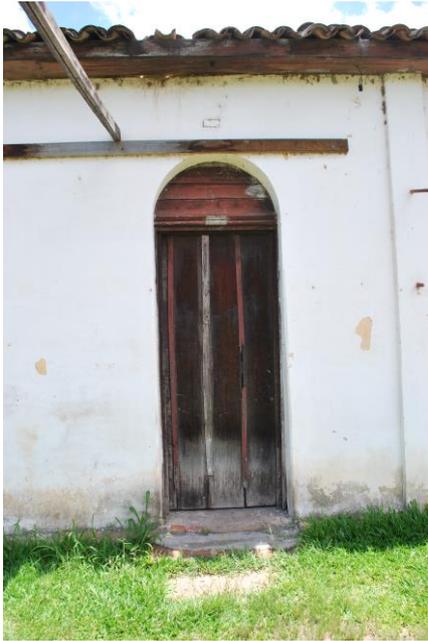
Porta frontal..

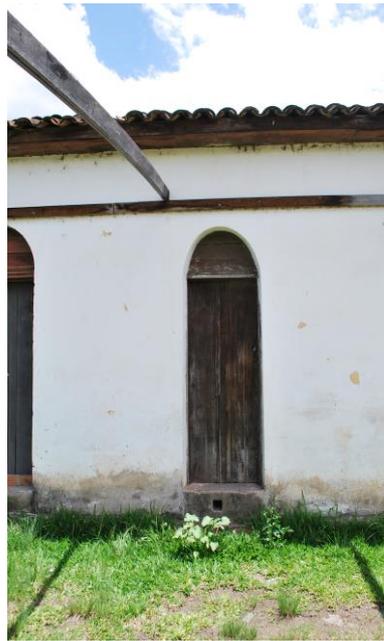
Porta provavelmente fruto de intervenção posterior, apresenta distorção no formato do arco.

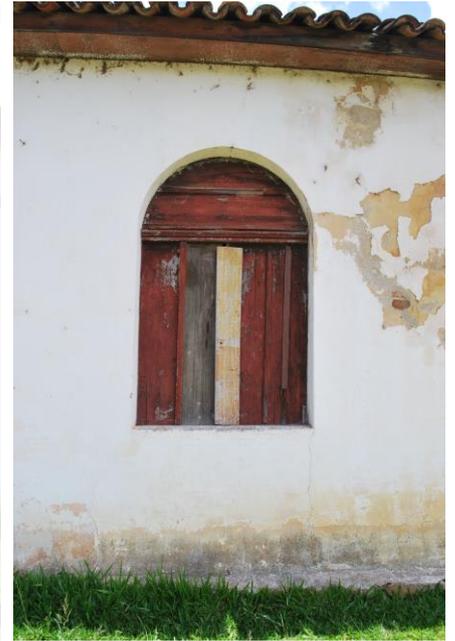
Janela frontal.

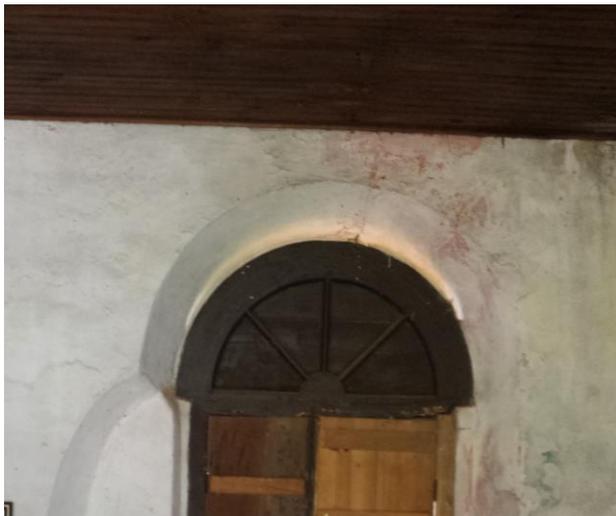
Vista interna – arco pleno, esquadria de madeira com bandeira dotada de pinázios sobre a porta de acesso.

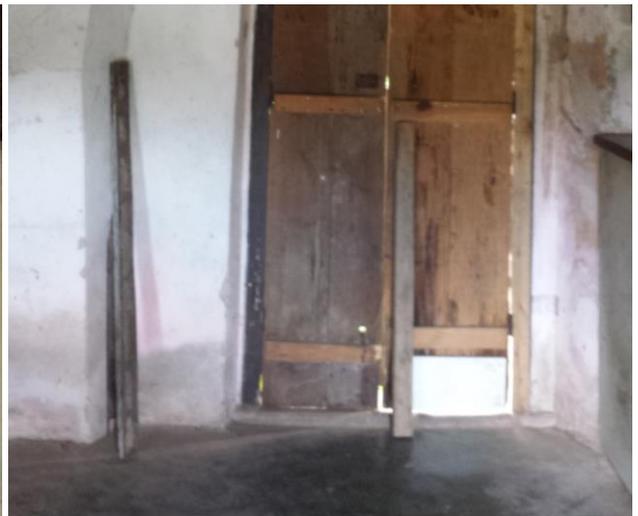
Piso de cimento queimado. Detalhe da porta de acesso.

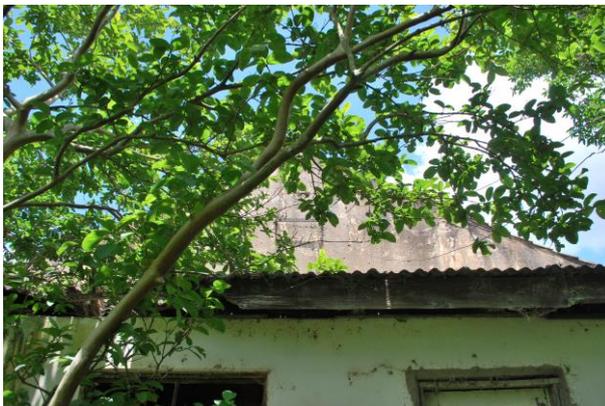
Vista da fachada oeste – anexo lateral.

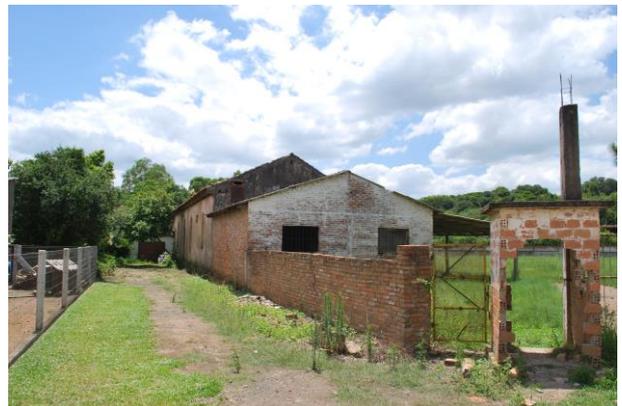
Vista do acesso à partir da rua.
