INVENTÁRIO DO PATRIMÔNIO CULTURAL
ARQUITETÔNICO E PAISAGÍSTICO - ARROIO DOS RATOS

FICHA Nº 0030

IGREJA DE SANTA BÁRBARA

NÚCLEO SANTA BÁRBARA

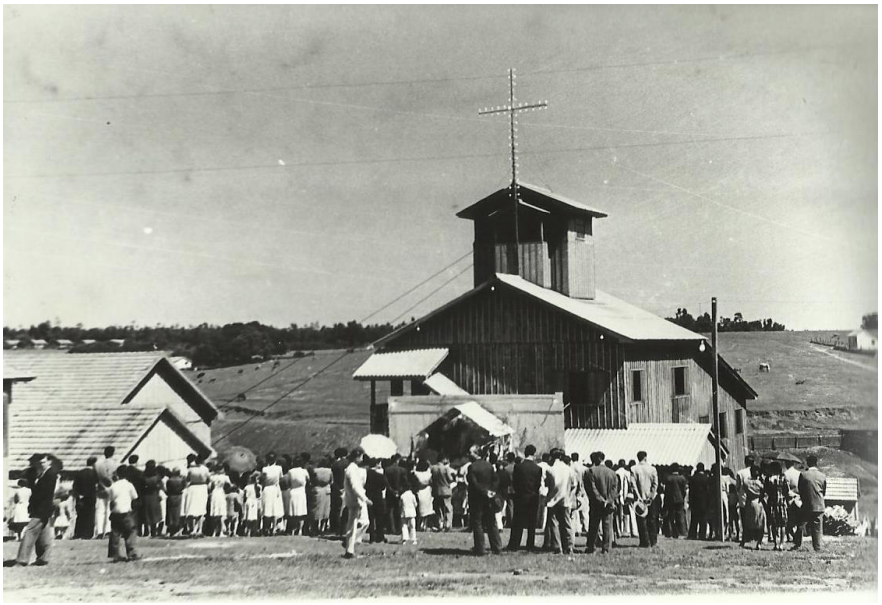
Primeira capela de madeira.
Fonte: Acervo Museu Estadual do Carvão.

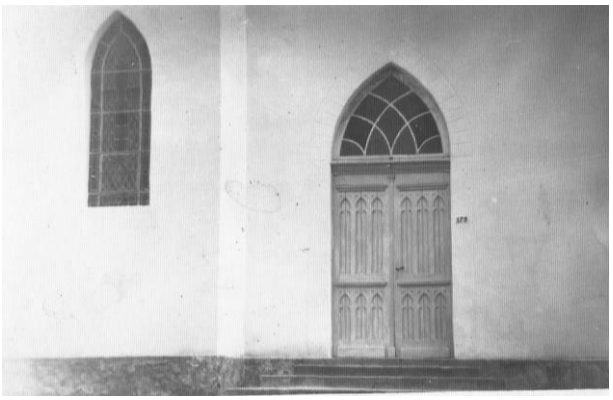
Vista parcial da capela, sendo possível verificar que ainda havia moldura da porta principal.
Fonte: Acervo Museu Estadual do Carvão.

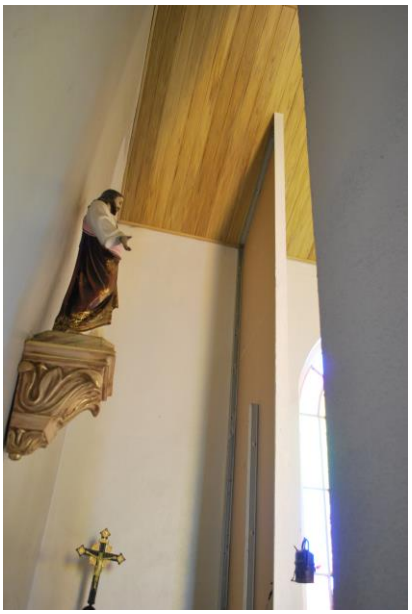
Vista do altar com paredes de gesso acartonado da última reforma.
